ENGINYERIA D'EDIFICACIÓ PROJECTE FINAL DE GRAU

CARACTERITZACIÓ DE L'ENVOLVENT DE DOS CONJUNTS D'EDIFICIS MITJANÇANT TÈCNIQUES TERMOGRÀFIQUES

Projectista/es: Sánchez Manchón, Patricia
Director/s: Bosch González, Montserrat
Jordana i Riba, Francesc de Paula
Convocatòria: Gener 2013

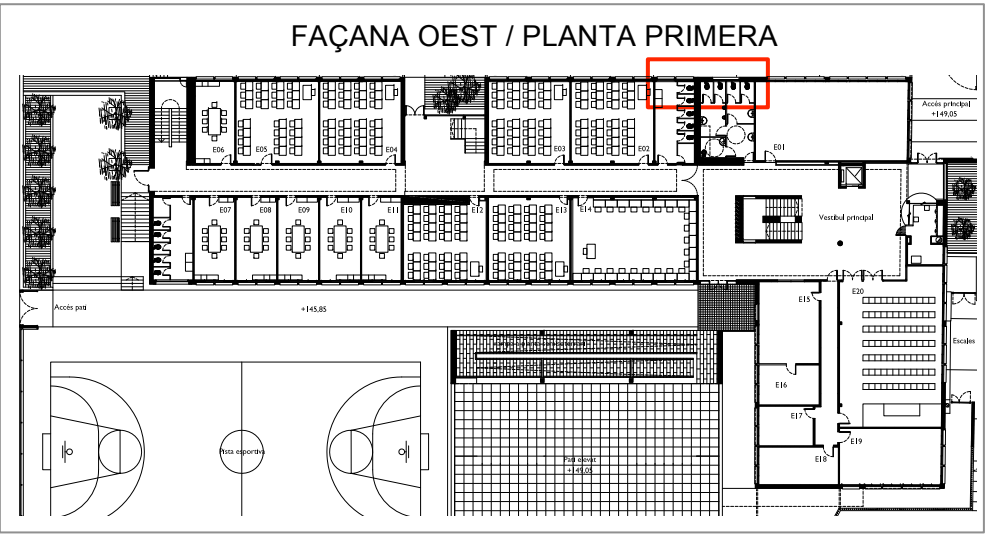
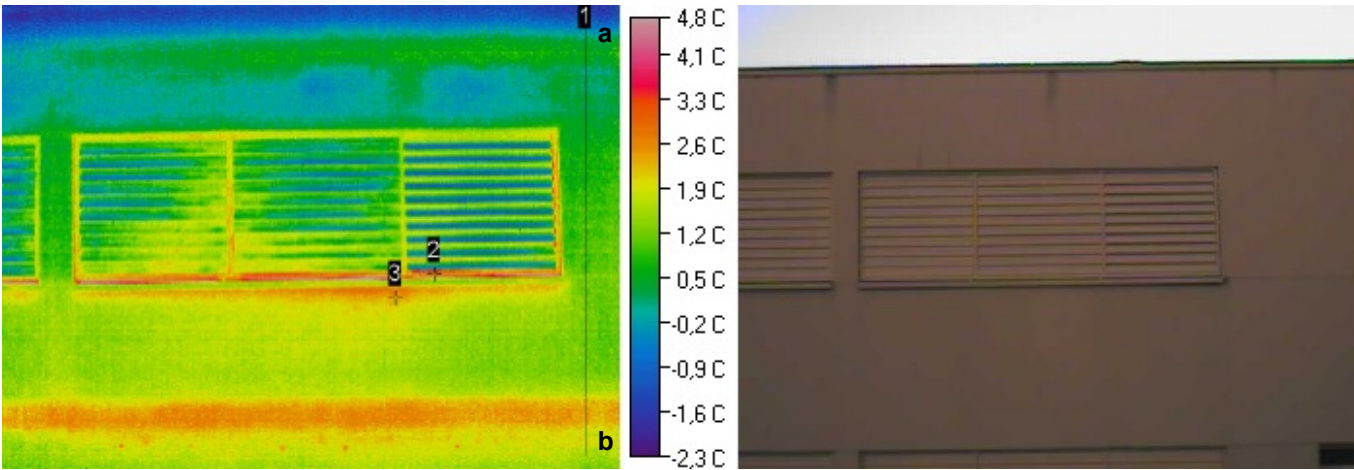
TERMOGRAMA 10:

En aquesta imatge infraroja s'observa clarament el pont tèrmic que existeix en el front del forjat. Amb la línia 1 es vol visualitzar els diferents salts tèrmic que podem trobar en la façana, on la part superior es troba a baixa temperatura, corresponent amb la coronació del mur de coberta i la temperatura va augmentant en funció de la posició dels radiadors els quals es troben en funcionament, fins el cantell del forjat el qual es troba a més temperatura, ja que existeix un pont tèrmic per la manca d'aïllament i

es pot detectar fàcilment ja que les aules superior i inferiors es troben ocupades amb la calefacció en funcionament (incorrecta solució constructiva, veure figura 2.34).

El punt 2 i 3 corresponen a la fusteria de la finestra per on existeixen pèrdues energètiques degut a que no estan dissenyades amb trencament de pont tèrmic.

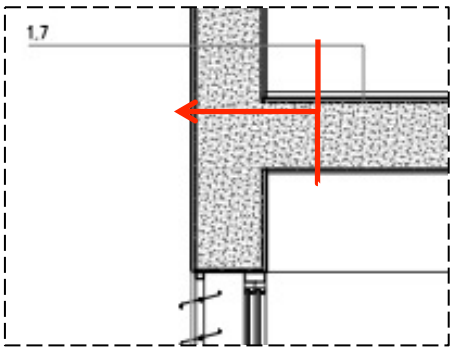
Figura 2.34: Detall constructiu trobada forjat amb tancament de façana. (Font: Projecte executiu d'adequació de l'IES Narcís Monturiol).

L'àrea 3 ens mostra el front del forjat, per on existeix un pont tèrmic discontinu degut a la incorrecta solució constructiva. A continuació s'exposa el detall on es pot observar clarament aquesta deficient solució constructiva, la qual genera un pont tèrmic important.

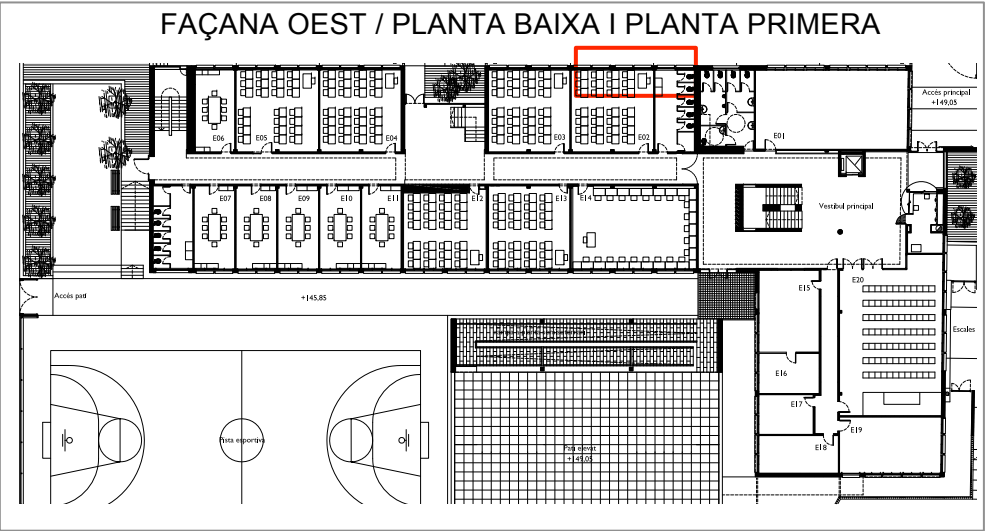
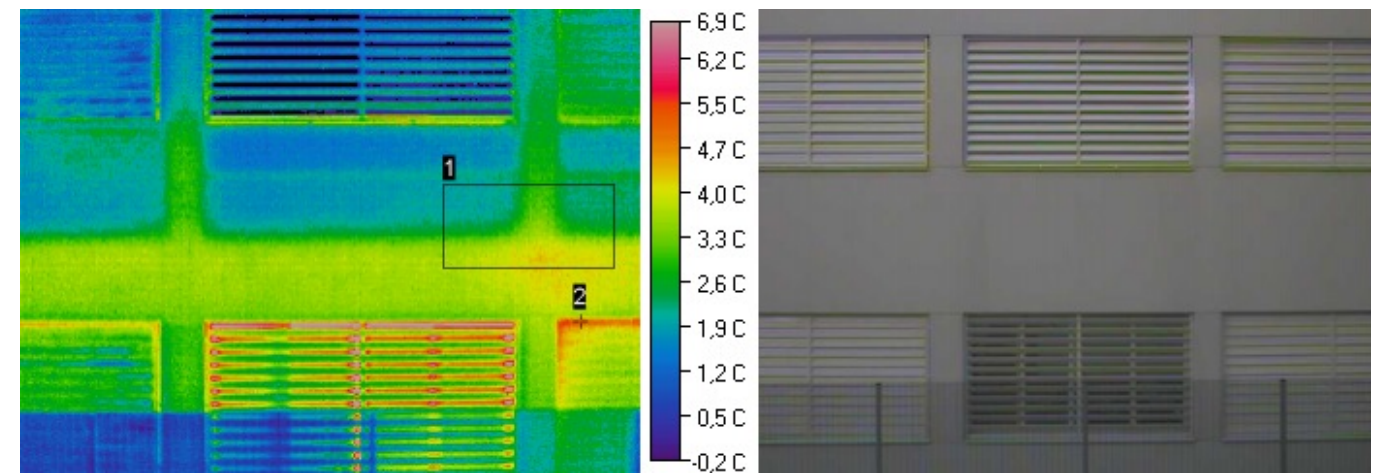
TERMOGRAMA 11:

En aquest termograma es pot visualitzar que en aquesta façana també es va realitzar una reducció de les dimensions de les finestres per la part inferior (veure figura 2.38). Degut al canvi de solució constructiva la temperatura interior es veu reflectida per la part antiga de la façana composta de murs de formigó els quals no tenen aïllament tèrmic ni càmera. La situació de l'àrea 1 vol analitzar el canvi de temperatura entre les dues solucions que trobem en la façana.

En referència al punt 2, es tracta de la fusteria de les finestres per on es produeixen dissipacions energètiques ja que aquestes no estan dissenyades contra trencament de pont tèrmic.

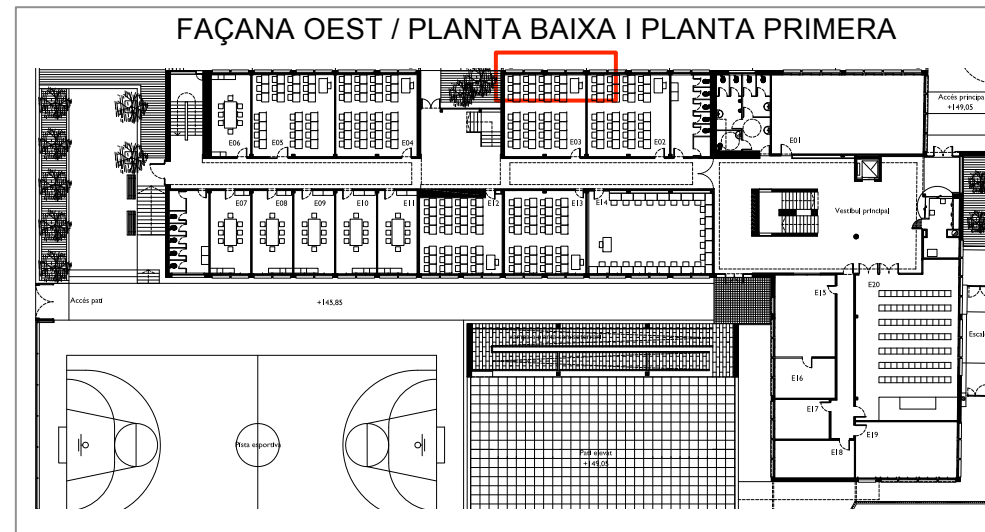
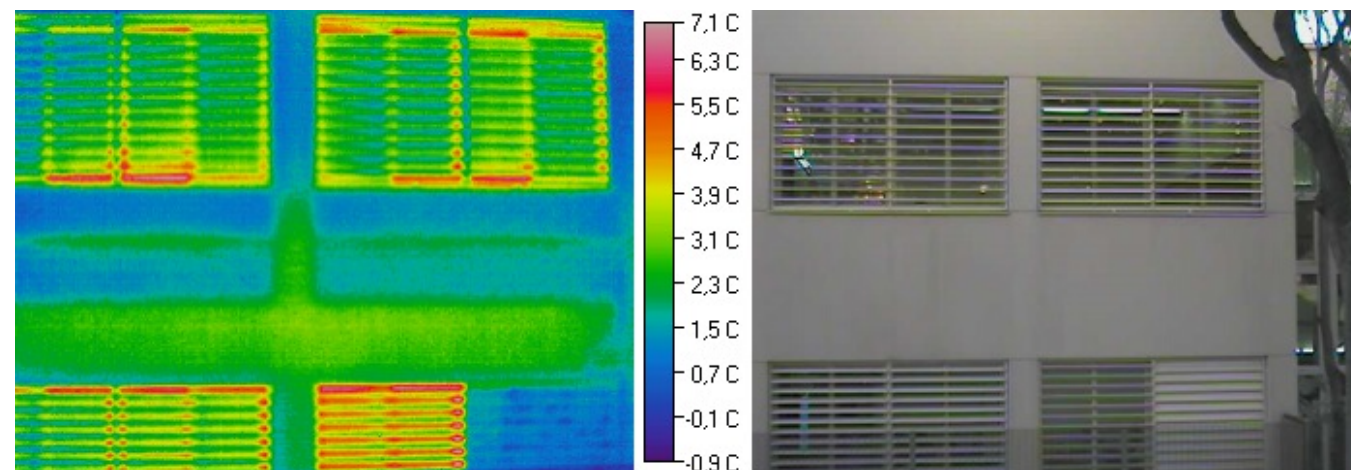
TERMOGRAMA 12:

Aquest termograma és una imatge general amb un camp de visió més ampliat de la façana, on es pot detectar clarament l'efecte de la reducció de les finestres degut a la diferència de temperatura entre la part nova i la part conservada.

També observem alguns punts de les fusteries a temperatura més elevada, però en aquest cas els vidres ens generen reflexes importants, que es tindran en compte i s'evitarà treballar amb aquests valors, els quals poden alterar els resultats finals.

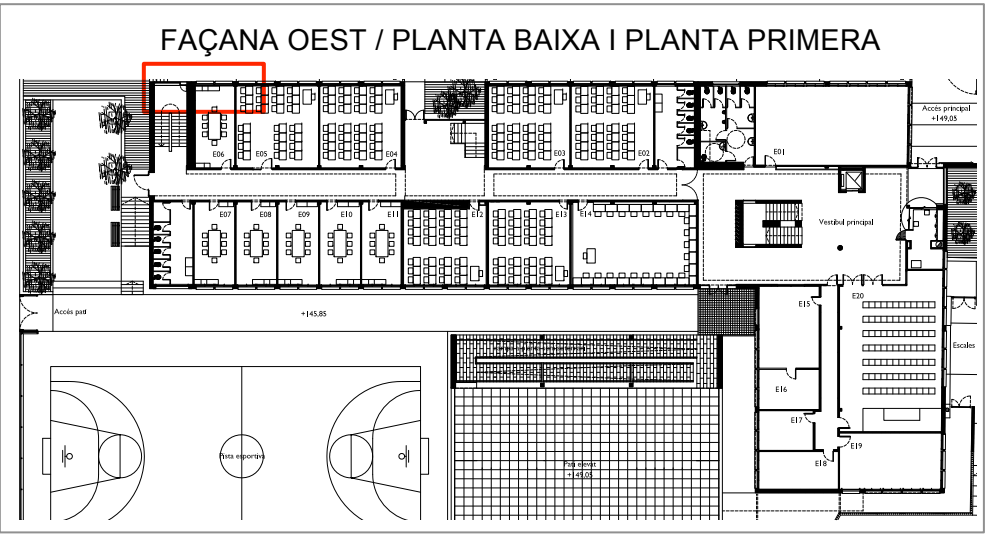
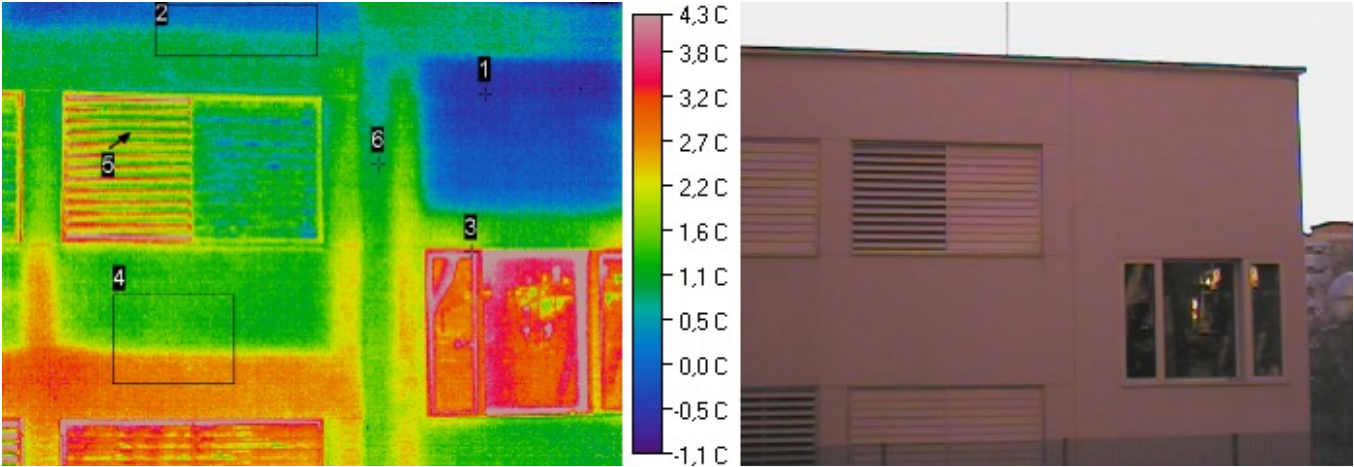
TERMOGRAMA 13:

Aquesta termograma corresponent a la façana Oest, ens facilita molta informació que a simple vista no podem veure i que contribueix en el comportament energètic de l'edifici.

La fletxa 5 ens indica l'efecte que crea les lamel·les de protecció obertes o tancades.

El punt 6 ens assenyala la situació d'un elements constructiu ocult, en aquest cas un pilar, en tot el seu recorregut de façana.

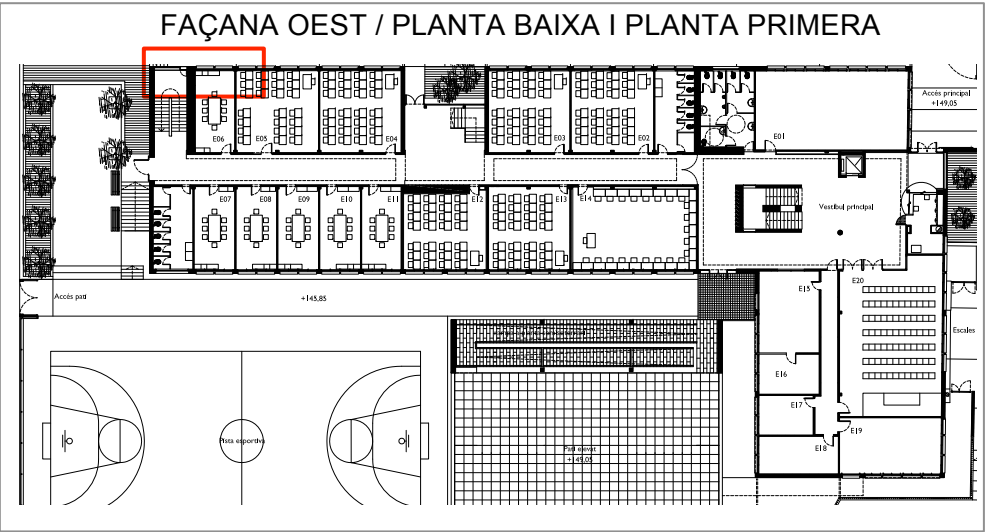
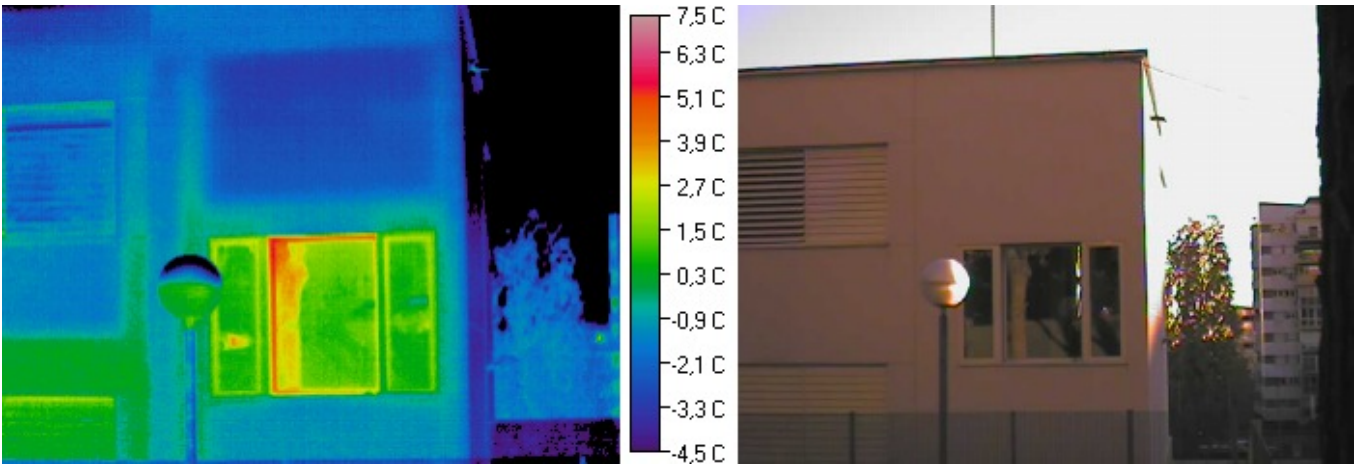
TERMOGRAMA 14:

Aquesta imatge és una plànol més detallat d'aquest parament afegit durant la reforma. Es tracta d'un entrant que es va voler tancar, i es va realitzar amb una diferent solució constructiva composta de doble fulla i càmera d'aire. En aquesta imatge també es pot observar el recorregut del pilar i la zona afegida en la part inferior de les finestres. En referència amb la finestra inferior, es pot observar que la fusteria es troba a temperatura més elevada ja que no està dissenyada contra trencament de pont tèrmic i s'estan produint pèrdues energètiques de l'interior a l'exterior. La temperatura del vidre no es pot valorar ja que existeixen reflexes de l'arbrat frontal que comporten mesures confoses.

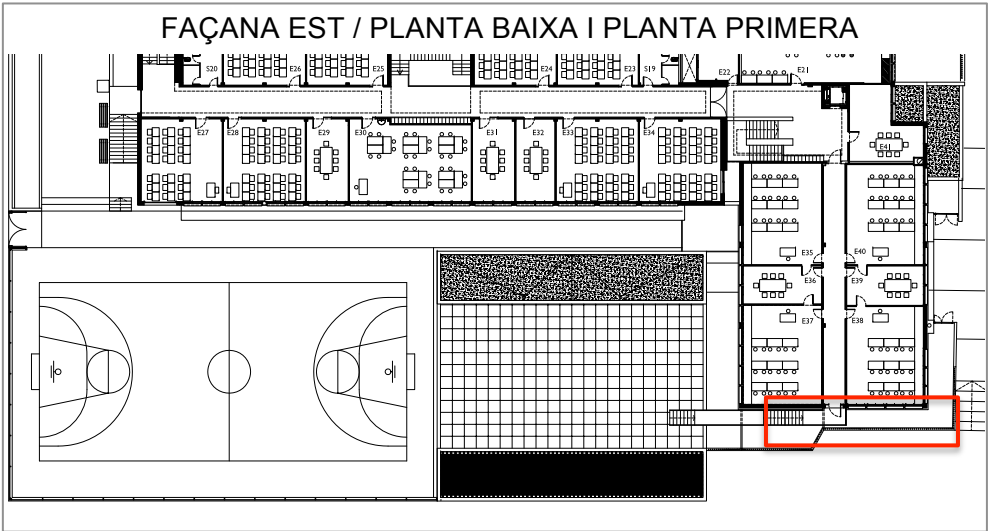
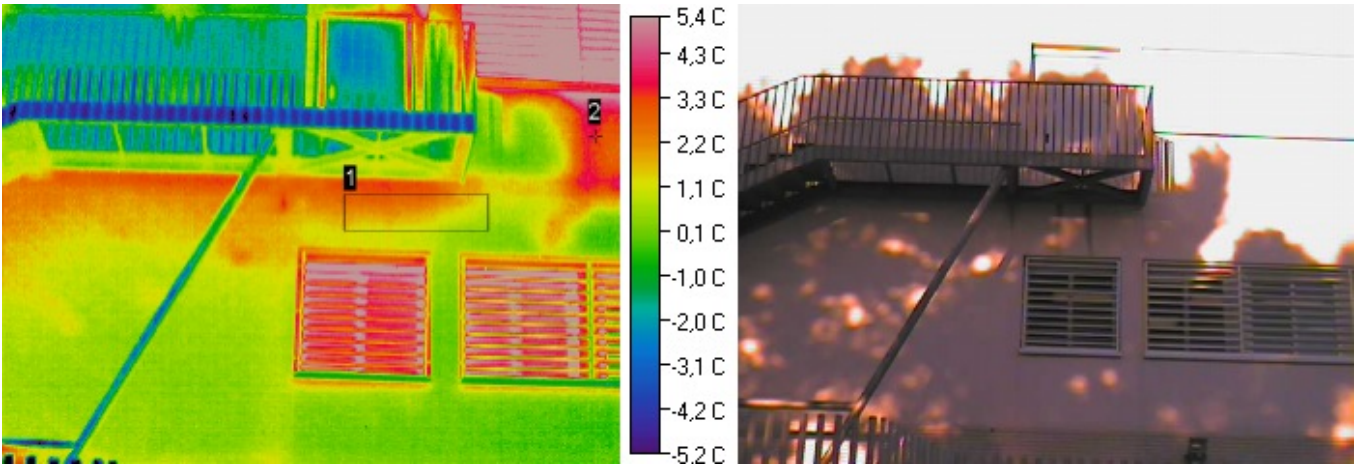
TERMOGRAMA 15:

En l'àrea 1 podem observar una zona que es troba a temperatura més elevada, que correspon a la part inferior de l'escala. En la imatge digital es pot visualitzar que aquesta àrea està ombrejada per l'arbre frontal però que contràriament es troba a més temperatura. Per poder analitzar aquest salt tèrmic, hem comparat aquest termograma amb el termograma 10 del primer anàlisi realitzat al mes de Maig, on aquesta zona es trobava a menys temperatura que la resta de la façana. Aquesta diferència de temperatura és deguda a que existeix un cel ras amb el pas d'instal·lacions de l'electricitat de l'enllumenat, el qual està en funcionament i provoca un augment de temperatura de la zona en qüestió. A diferència de la presa del termograma del primer anàlisi, on aquesta zona no tenia l'enllumenat en funcionament, i conseqüentment no existia un augment de calor en el cel ras.

En referència al punt 2 observem aquesta pujada de temperatura en aquesta zona de la façana ja que existeix el reflex solar. En aquesta imatge podem observar clarament l'efecte que realitza el reflex del Sol en la façana, a diferència del valor de temperatura que obtenim de la part ombrejada per l'arbre frontal. Cal tenir present que ens trobem a primera hora del matí, i la temperatura del parament encara no està sobreescalfada, tot i això si l'anàlisi es realitzés a última hora del dia hauríem de tenir en compte que la radiació solar pot provocar sobreescalfament en la façana, obtenint valors irrealment de temperatura.

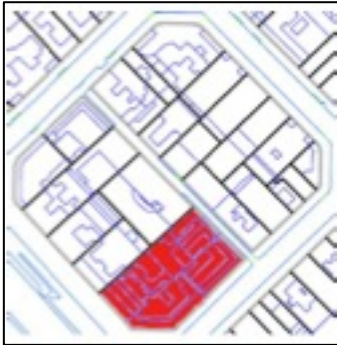
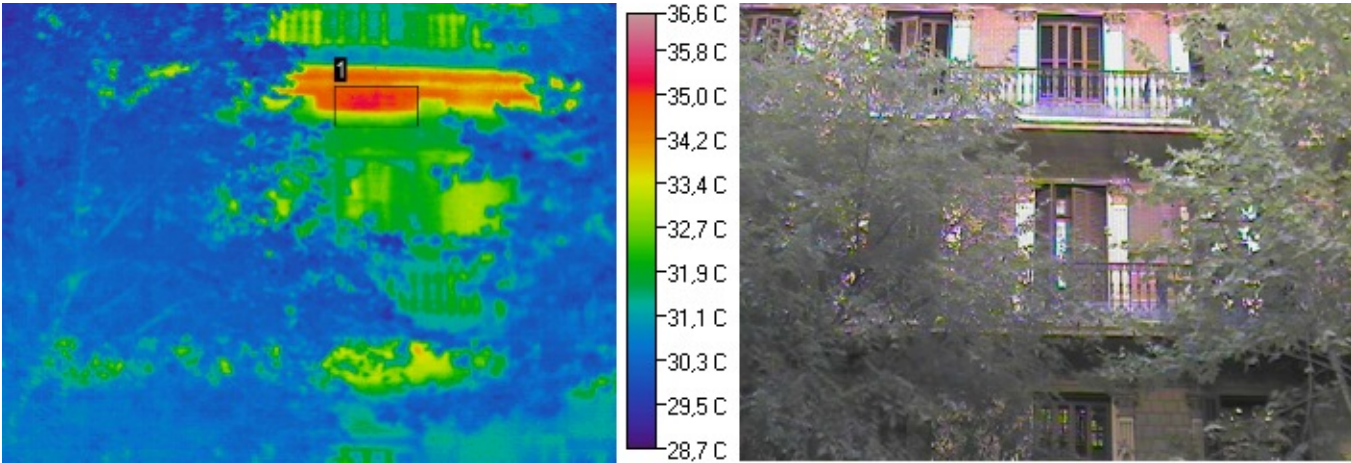
En aquest termograma s'indica una zona (àrea 1) la qual es troba a temperatura superior en comparació amb la resta de la façana. Es tracta d'un punt crític en l'edificació, ja que es troba a més temperatura que la temperatura ambient (29 °C). No podem valorar la causa exacta d'aquest salt tèrmic, ja que no hem pogut accedir a l'interior de l'habitatge, i conseqüentment no hem pogut obtenir les dades de temperatura i humitat interior de l'edifici. Tot i això, amb la càmera termogràfica hem pogut detectar que es tracta d'una part de la façana que genera deficiències en el comportament tèrmic de l'edifici i que cal tenir present. En l'histograma corresponent al rectangle 1 es pot visualitzar el salt tèrmic que existeix en aquesta zona.

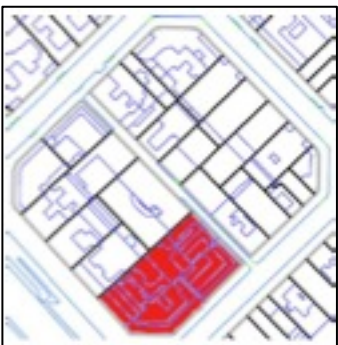
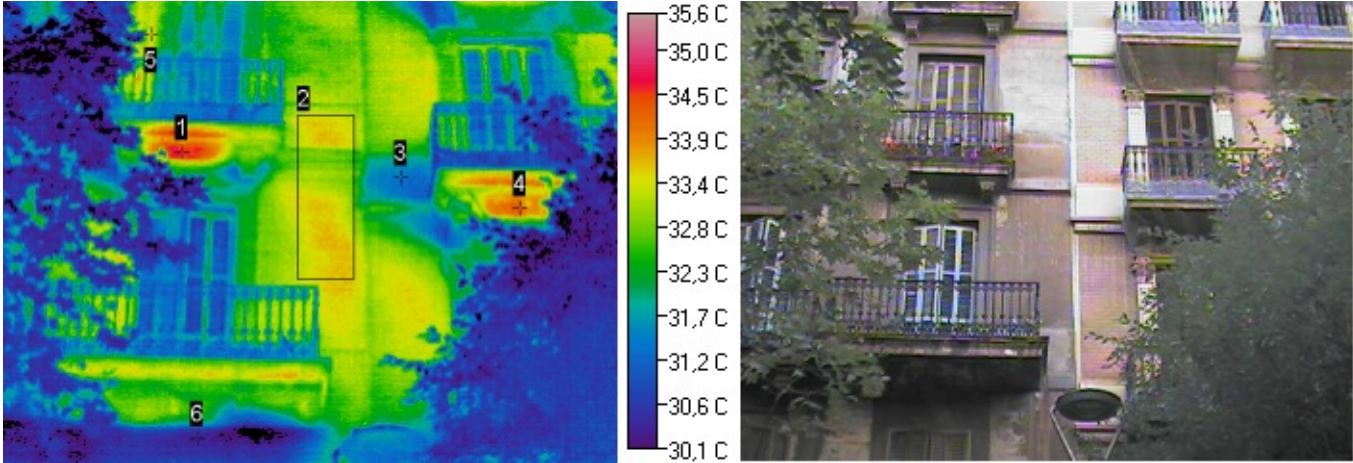
TERMOGRAMA 2:

En aquesta imatge infraroja podem observar els punts 1 i 4, els quals ens indiquen les llosanes dels balcons, les quals es troben a temperatura superior que la temperatura ambient. L'àrea 2, ens marca la irregularitat de temperatura que existeix en la façana. El punt 3 i 6 ens mostren zones de la façana, les quals tenen una temperatura més baixa, tot i que continuen superant la temperatura ambient de 29 °C. En referència a aquests salts tèrmics detectats a partir de la imatge infraroja, no es poden extreure conclusions fiables al 100%, ja que ens manquen dades de temperatures i humitat interior.

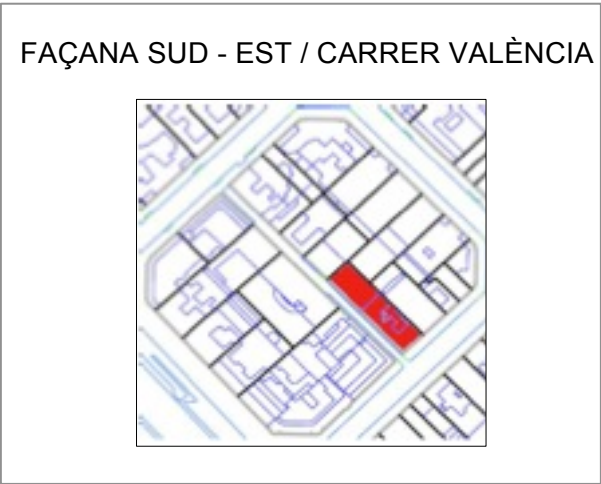
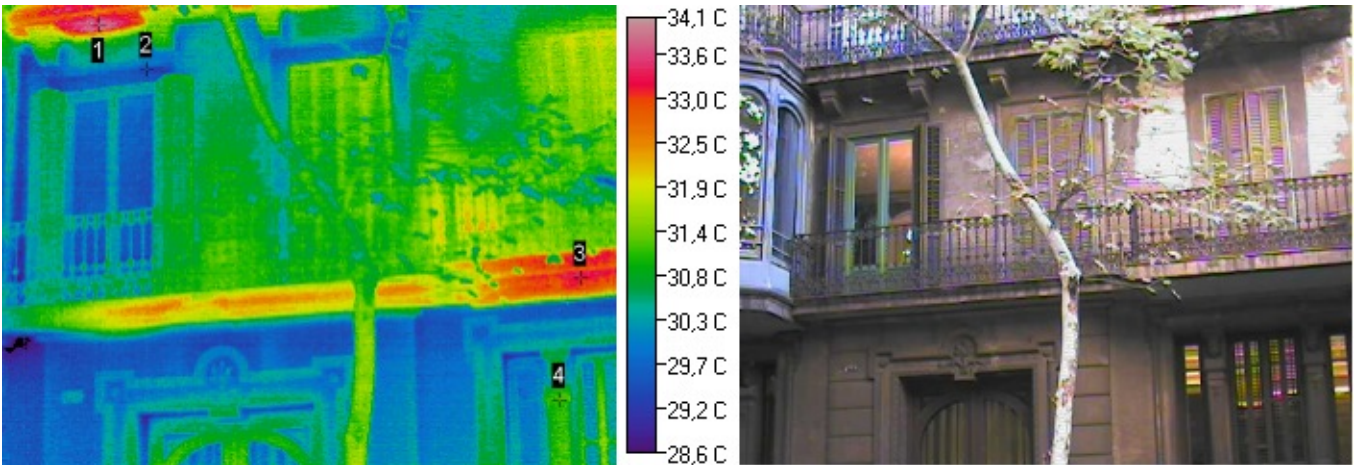
TERMOGRAMA 3:

Aquest edifici està format per PB + 5 PP, amb dos vivendes per planta, fent un total de 10 vivendes, 2 oficines en PB i 2 locals comercials en Planta Soterrani. Si ens fixem en la imatge infraroja podem observar que les lloses dels balcons es troben a més temperatura, en la mateixa línia que els edificis anteriors. Cal remarcar que a l'any 1998, aquests elements es van reparar però no podem extreure valoracions, degut a que necessitem dades de temperatura de l'interior de l'edifici (on no s'ha pogut accedir, ja que es tractaven de vivendes particulars) per poder realitzar un correcte anàlisi termogràfic.

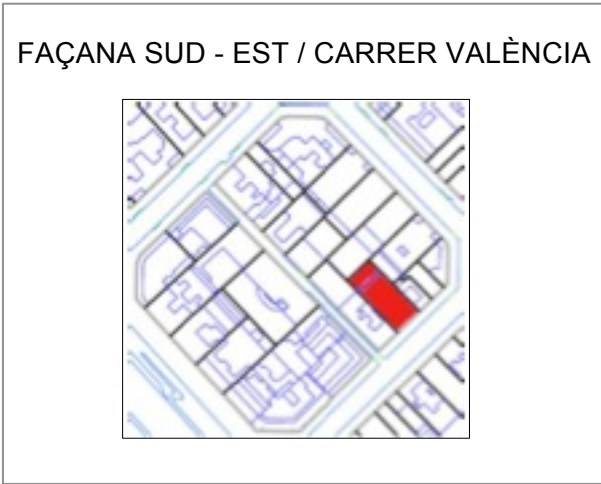
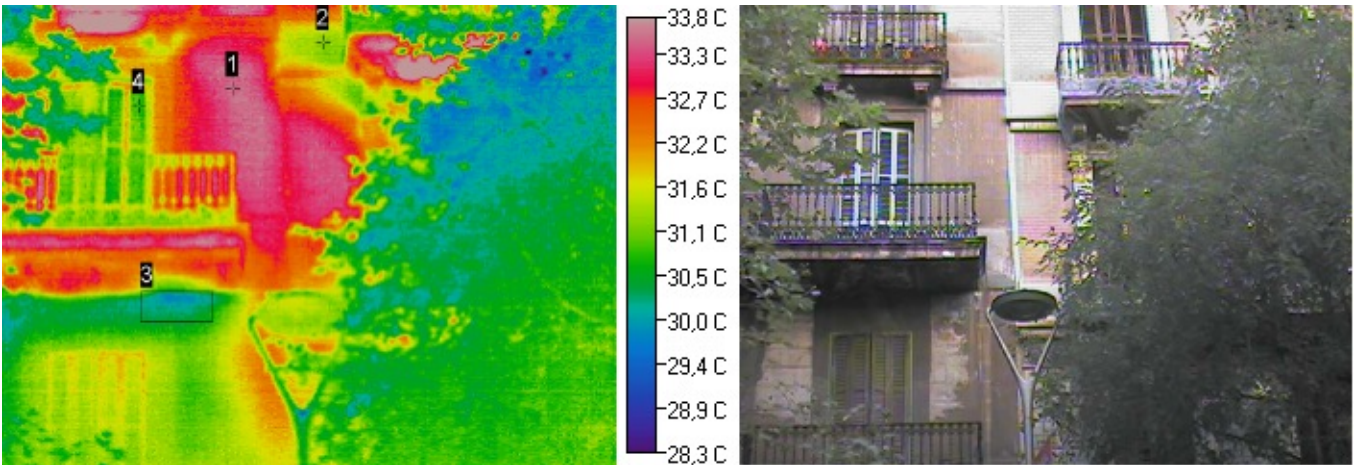
TERMOGRAMA 4:

En aquest termograma observem la diferència de temperatura que trobem entre la façana de la planta superior, la qual es troba a temperatura elevada, i la planta inferior que es tracta d'una vivenda no habitada, i la temperatura disminueix notablement. També s'observen que els ornaments de pedra artificial i natural, es troben a més baixa temperatura.

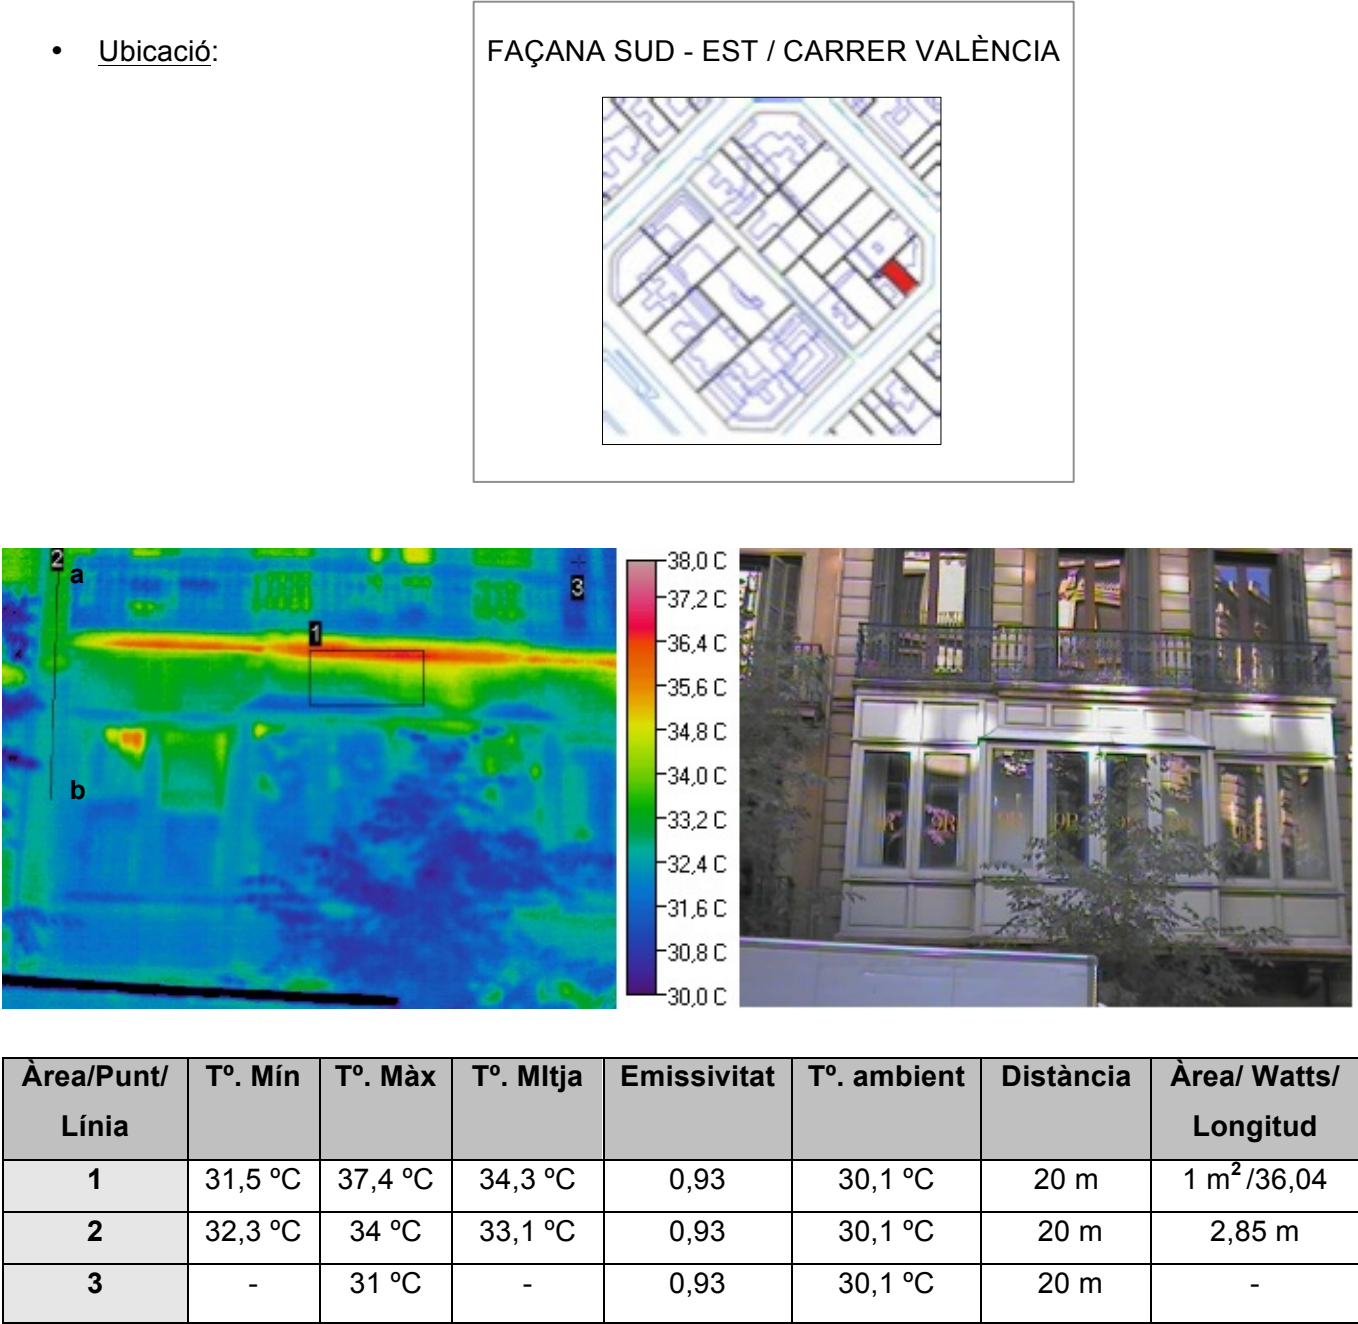
TERMOGRAMA 5:

Ens trobem amb un edifici format per PB + 5 PP, amb una vivenda per planta, fent un total de 5 vivendes i un local comercial en PB. A l'any 2001 es va restaurar la façana principal, els patis, l'ampit del terrat, vestíbuls i les instal·lacions de l'ascensor. A l'any 2008, es van restaurar els locals de la planta baixa. Si observem la imatge termogràfica, es pot visualitzar que l'àrea 1 ens indica novament el mateix problema que hem detectat en els edificis anteriors. S'observa una pujada de temperatura en el cantell del voladiu (llosana), on existeix un augment de 3 °C en comparació amb la resta de la façana. La línia 2 ens vol mostrar les diferents temperatures que pateix el mateix element constructiu al llarg de la seva secció. El punt 3 ens indica la temperatura del vidre. Cal destacar que en la finestra inferior

esquerra podem visualitzar una part del vidre a temperatura més elevada que la resta, es tracta simplement del reflex interior i exterior, que genera mesures confoses. A continuació s'exposa un gràfic de la línia 1 i el seu perfil corresponent, on es pot visualitzar amb claredat les diferents temperatures que existeixen en un mateix element constructiu, mostrant la baixa de temperatura en la planta inferior.

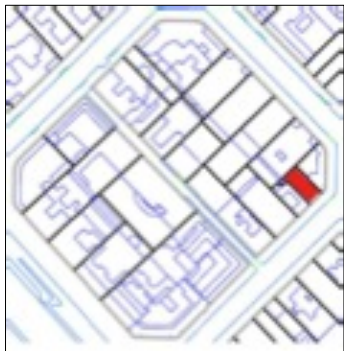
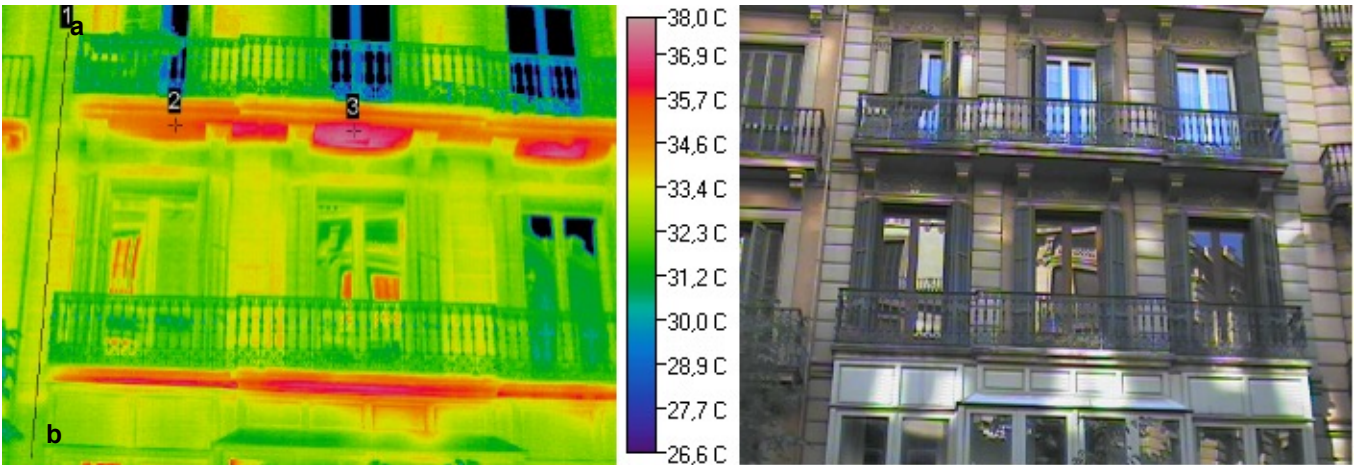
TERMOGRAMA 5:

Aquest termograma fa referència al mateix edifici de la imatge termogràfica anterior, però amb la diferència de que podem visualitzar les temperatures de la façana de la planta tercera, la qual no estava enfocada anteriorment. En aquest cas s'ha ampliat el rang de temperatures, i s'ha col·locat una línia i dos punts en les zones més crítiques en relació a salts de temperatura.

La línia 1 s'ha col·locat per comprovar la temperatura que té un mateix element constructiu entre les plantes segona i tercera. A continuació s'exposa un gràfic i un perfil del recorregut d'aquesta línia, on es pot observar clarament els salts de temperatura que pateix aquest mateix element constructiu en la seva secció:

Els punts 2 i 3 corresponen a la temperatura de les llosanes dels balcons de la planta tercera, les quals es troben a temperatura elevada. No podem justificar aquestes diferències de temperatura, ja que no hem pogut accedir a les vivendes interiors per obtenir dades de temperatura de l'edifici. La manca de dades no permet extreure conclusions fiables, i per tant no es pot realitzar un correcte anàlisi termogràfic de l'edifici. Tot i això s'adjunta la secció tipus d'una façana de construcció tradicional, on es pot visualitzar el pont tèrmic.

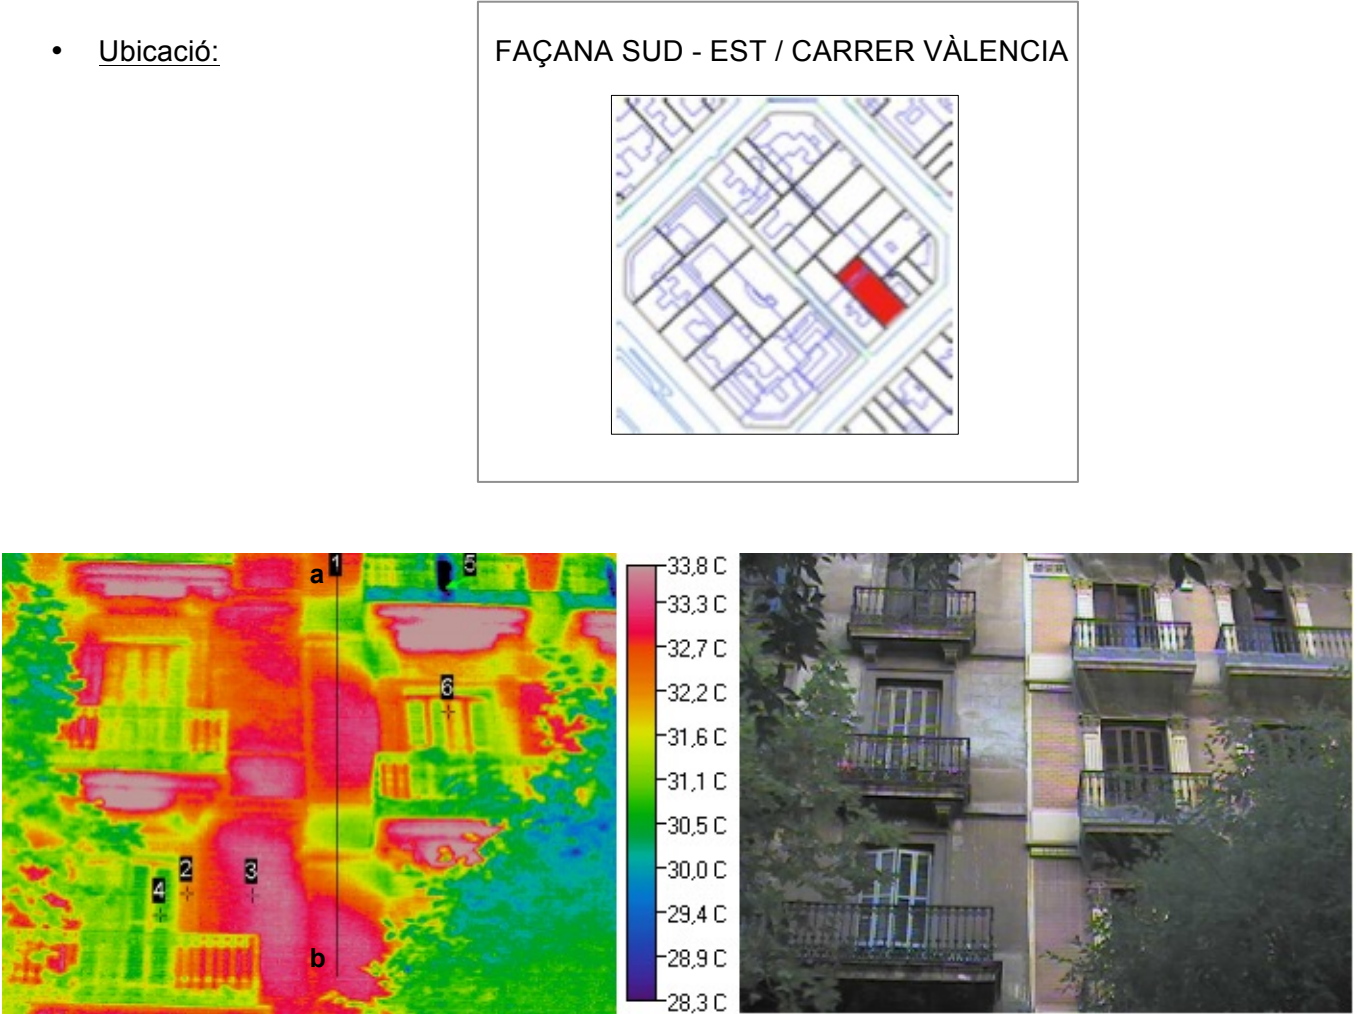
TERMOGRAMA 6:

L'edifici de la part dreta està format per PB + 5 PP, amb tres vivendes per planta, fent un total de 15 vivendes i un local comercial en PB. Els vidres són monolítics, i els marcs de fusta. En quant al revestiment, en PB trobem un aplacat de pedra natural, en planta primera un estucat imitant a la pedra i en planta segona, tercera i quarta un estucat imitant al maó. A l'última planta trobem un esgrafiats de color veig.

aquestes diferències de temperatura entre la façana i els elements ornamentals. Els altres punts de la imatge ens mostren diferents punts on la temperatura canvia notablement, i dels quals s'han volgut extreure les dades de temperatura. Tot i això no podem valorar les diferents temperatures que s'observen en la façana, ja que no s'ha pogut accedir a les vivendes interiors per obtenir dades de temperatura de l'edifici.

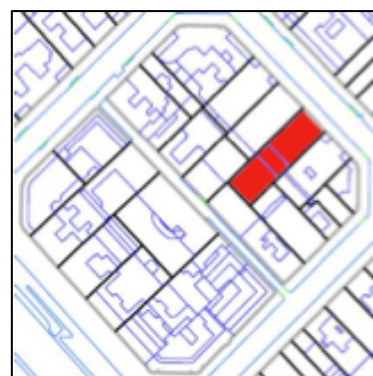
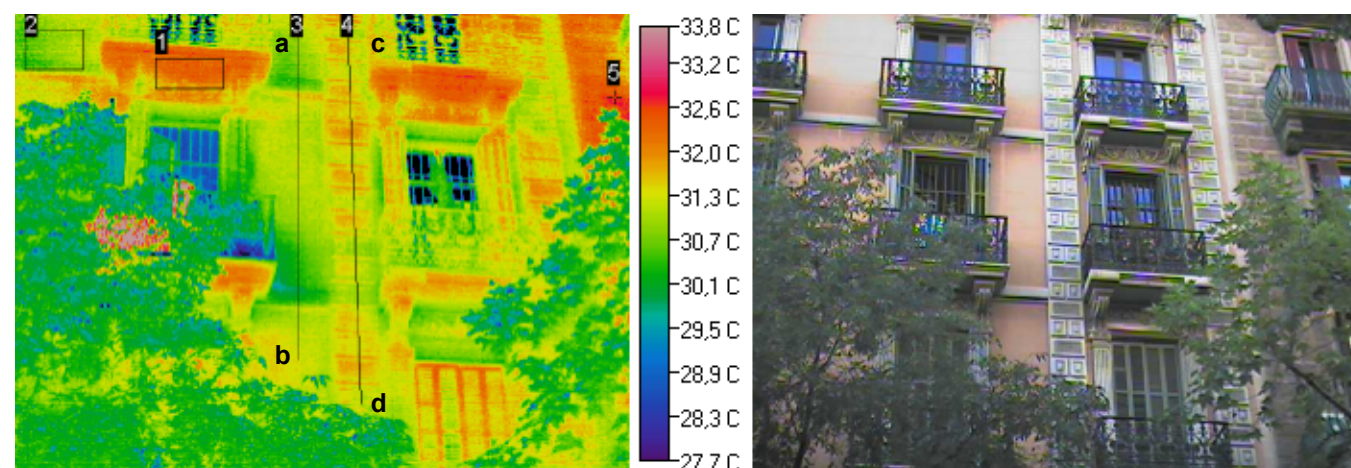
TERMOGRAMA 7:

Aquest edifici està format per PB + 5 PP, amb 2 vivendes per planta, fent un total de de 10 vivendes i 2 locals comercials en PB. Suposem que es produeixen pèrdues energètiques per algunes finestres, ja que estan compostes per vidres monolítics i marcs de fusta, però no podem extreure conclusions fiables, ja que els reflexes interiors i exteriors dificulten els resultats. Cal destacar que a l'any 1999 es

Les línies 3 i 4 ens volen demostrar les diferents temperatures que pateix un mateix element constructiu en els diferents nivells de la façana.

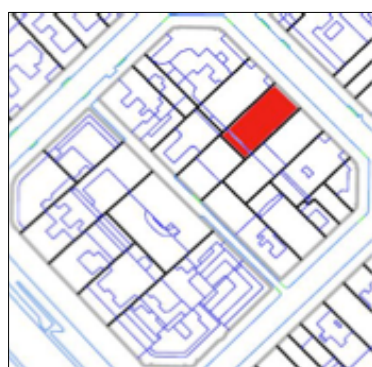
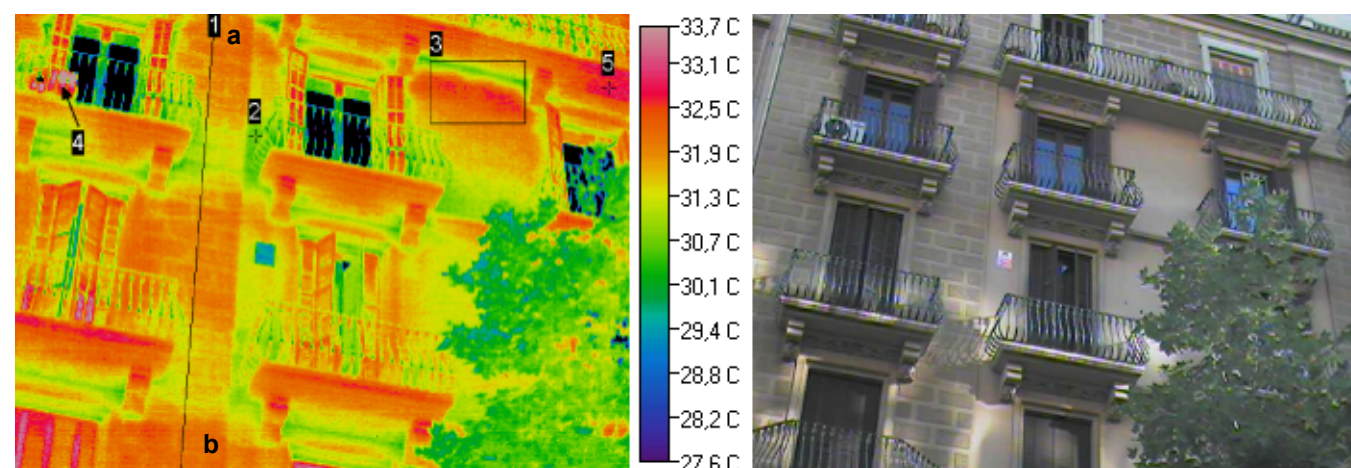
TERMOGRAMA 8:

L'edifici està format per PB + 5PP, amb 2 vivendes per planta, fent un total de 10 vivendes i a PB trobem 1 local comercial i 1 pàrquing. Hi han 4 finestres que han estat substituïdes, sense seguir la coherència i estètica de la façana, per fusteries d'alumini i vidres dobles. Al 1986 es van realitzar diverses reformes interiors.

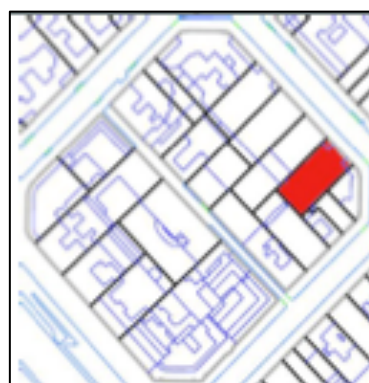
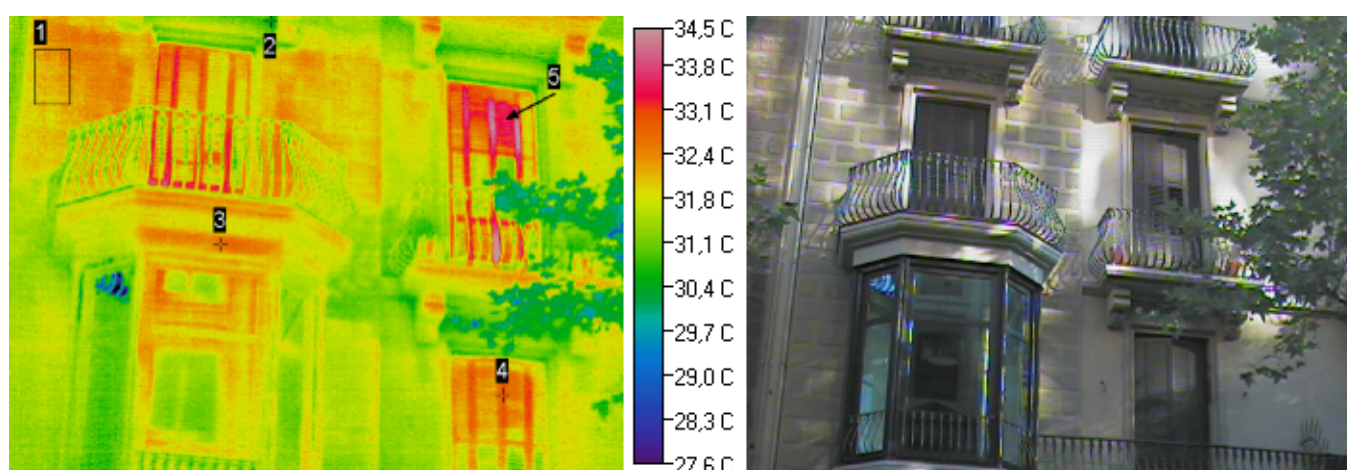
TERMOGRAMA 9:

comparació amb les llosanes dels edificis anteriors analitzats. El punt 3 ens indica la llosana del balcó de la planta segona la qual té una temperatura més elevada. El punt 4, ens mostra la temperatura de les lamel·les de protecció solar de fusta, on la part superior està a més temperatura que la part inferior. I finalment la fletxa 5, ens mostra una finestra, on la part de les lamel·les tancades està a temperatura molt elevada, en comparació amb la part inferior on les lamel·les estan obertes i la temperatura disminueix notablement. Si ens fixem en els perfils de fusta que composem aquests elements de protecció solar podem comprovar que estan a temperatura elevada. No podem analitzar correctament a que són deguts aquests canvis de temperatura, ja que necessitem dades de temperatura interior de l'edifici.

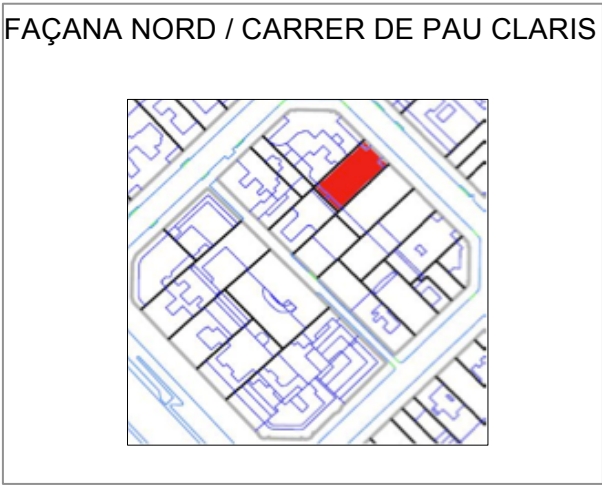
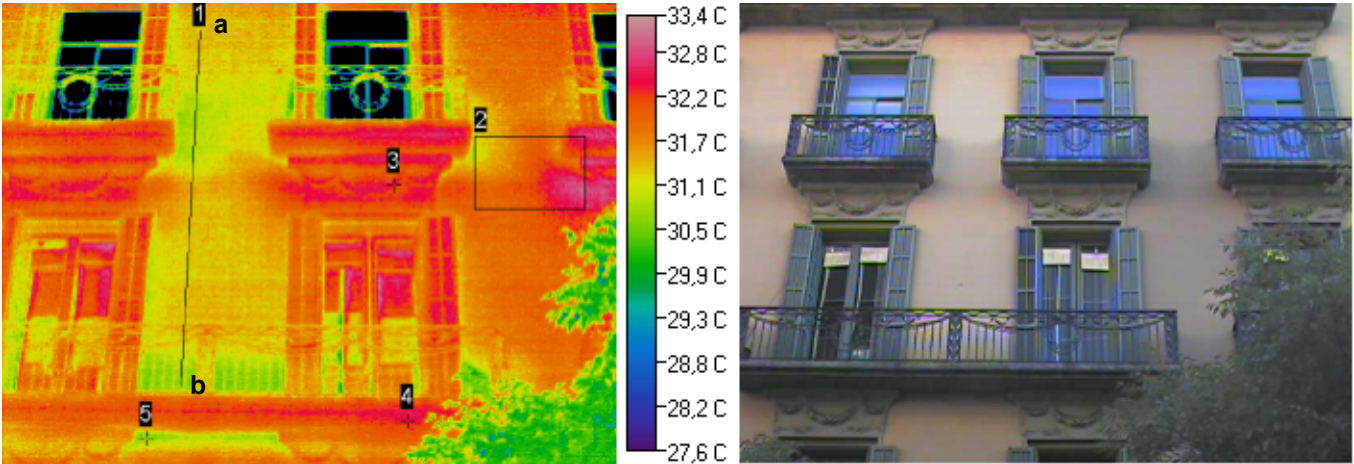
TERMOGRAMA 10:

En aquest termograma la línia 1 ens indica com disminueix la temperatura de la façana en la part dels balcons. Amb el gràfic següent es pot visualitzar aquesta disminució de temperatura:

L'àrea 2 ens indica una mateixa zona de la façana on podem trobar 2 °C de diferència de temperatura.

Els punts 3 i 4 ens mostren la temperatura elevada de les llosanes dels balcons, i les llindes de les finestres. I el punt 5 ens assenyalava la zona inferior del voladiu la qual es troba ombrejada pel mateix, i genera un descens de la temperatura. No podem analitzar correctament el motiu de les diferents temperatures, ja que necessitem dades de temperatura interior de l'edifici, al qual no hem pogut accedir ja que es tracten de vivendes particulars, però pel sistema constructiu tradicional de la façana, podem preveure que existeixen ponts tèrmics per les llosanes i la llinda de les finestres.

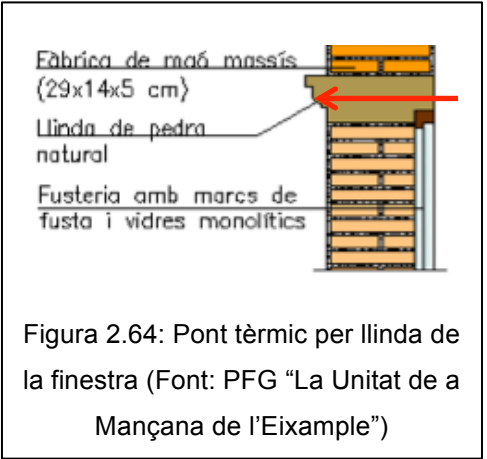
Figura 2.64: Pont tèrmic per llinda de la finestra (Font: PFG “La Unitat de a Mançana de l'Eixample”)

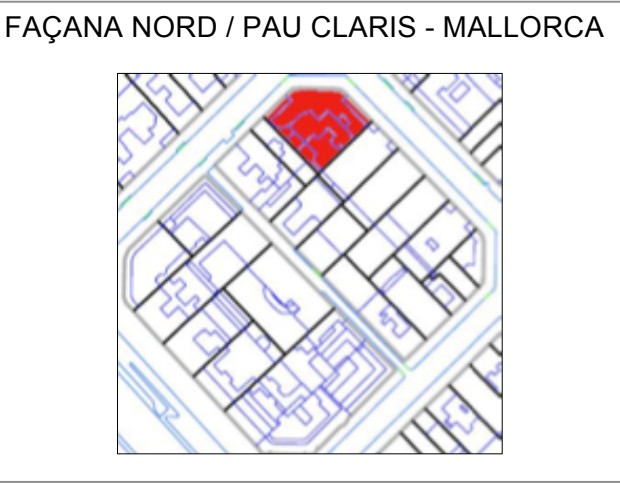
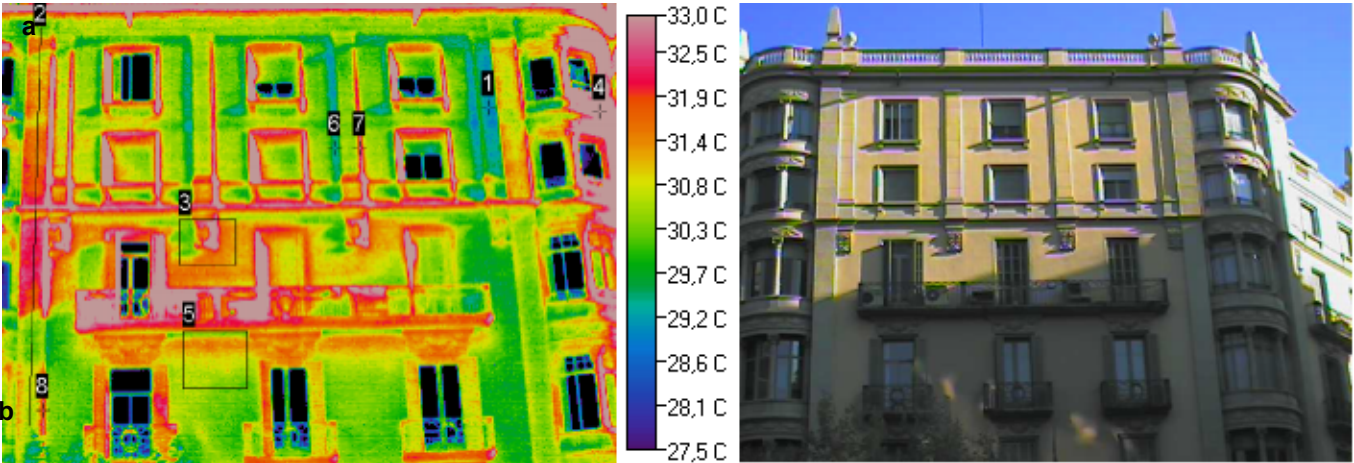
TERMOGRAMA 11:

Aquest edifici compost de PB + 6 PP, es tracta d'un immoble de deu habitatges i quatre locals. Observem que existeixen ponts tèrmics en la fusteria de fusta de color verd i suposem que pels vidres també es produeixen pèrdues energètiques, ja que es tracten de vidres monolítics simples, però que

degut als reflexes exteriors i interiors no podem analitzar amb la càmera termogràfica. Podem observar un augment de temperatura en els brancals, llindes i ampits de les finestres, els quals són de pedra artificial i natural, així com en tota la ornamentació realitzada amb el mateix material. Les irregularitats de temperatura que es poden visualitzar en el termograma són degudes a que es tracta d'una façana sense aïllament tèrmic, i amb la presència de ponts tèrmics (veure figura 2.66).
